LEZING 2

BEWEGINGS- WERKEN:

VERVANGEN OF LATEN ZITTEN?

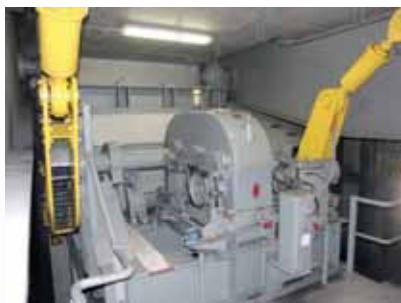
Figuur 1

Het bewegingswerk van de Zegerbrug in de N207, bouwjaar 1980 (©Movares).

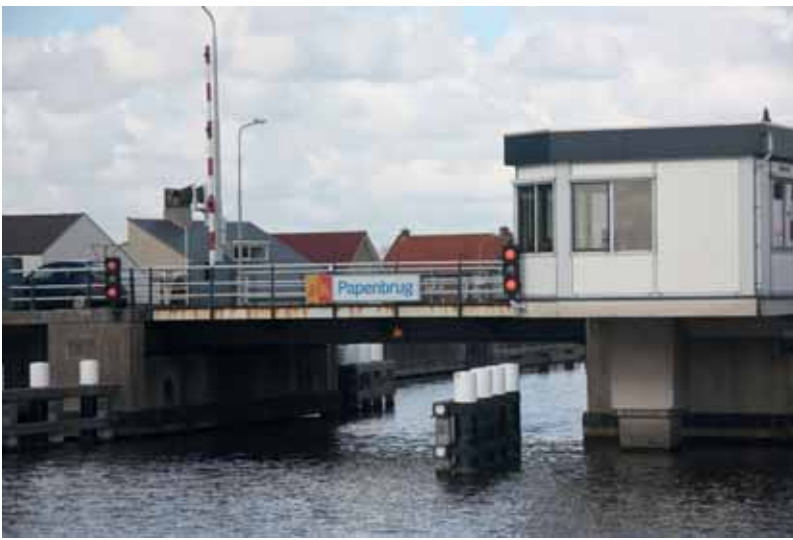
↑ **Figuur 2**
De Papenbrug over het Aarkanaal, gebouwd in 1968, wordt in de loop van 2016 aangesloten op afstandbediening (© Movares).

De Zegerbrug, de Aardammerbrug en de Papenbrug (zie figuur 2) zijn drie beweegbare bruggen in het Aarkanaal, met een leeftijd variërend van 35 tot 52 jaar (zie figuur 7). De bruggen worden elk aangedreven met een panamakruksysteem, wat bestaat uit een open tandwieloverbrenging en een trek/duwstang, waarmee de brug in open stand kan worden gedraaid (zie figuur 4 en 5). De provincie heeft als eis geformuleerd dat de bruggen moeten worden voorzien van CE-markering en aangesloten moeten worden op een centrale afstandbediening, hetgeen als substantiële wijziging wordt gezien. De toets van de constructieve veiligheid van de aandrijvingen werd daarmee onderdeel van het project.

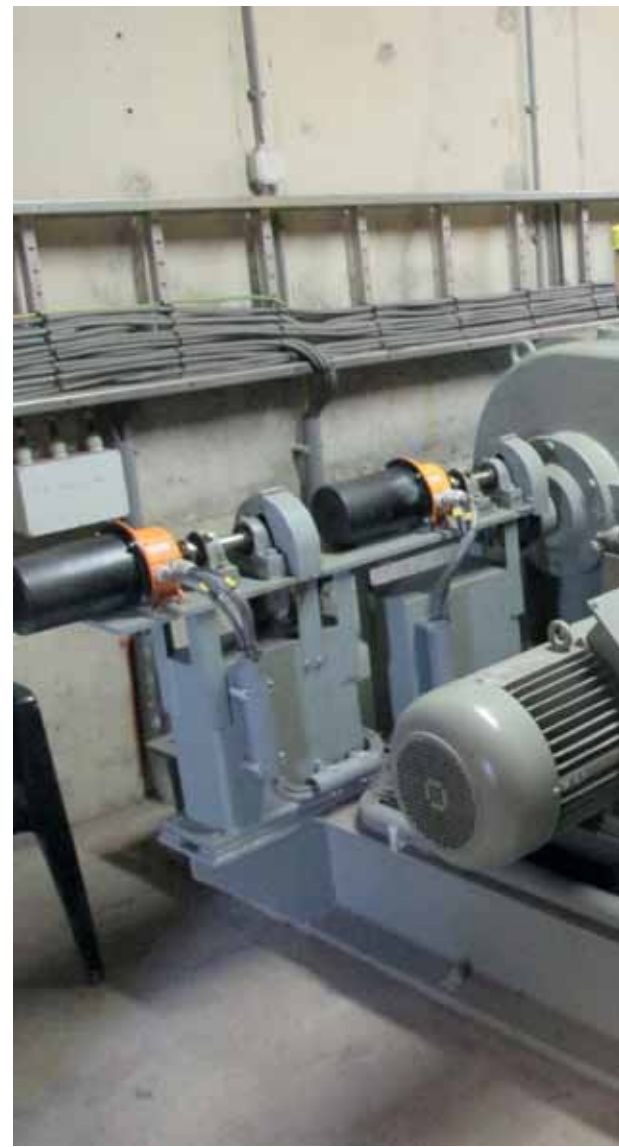
↑ **Figuur 4 en 5** ↘
Het bewegingswerk van de Aardammerbrug, een panamakruksysteem, het origineel stamt uit 1977. Rechts de situatie na het geplande groot onderhoud in 2016/2017. Vrijwel het gehele bewegingswerk blijft behouden (© Movares)

Voor alle verfijningen en aanpassingen (samengevat in figuur 4) geldt, dat er een afweging moet worden gemaakt tussen kosten, hinder bij de realisatie, de beperkingen tijdens het gebruik en de te verwachten opbrengsten en besparingen. In deze fase van het proces kan men ook nog steeds beslissen om het gehele bewegingswerk te vervangen. Een zogenaamde Life-Cycle-Cost-beschouwing kan hierbij ondersteuning bieden.

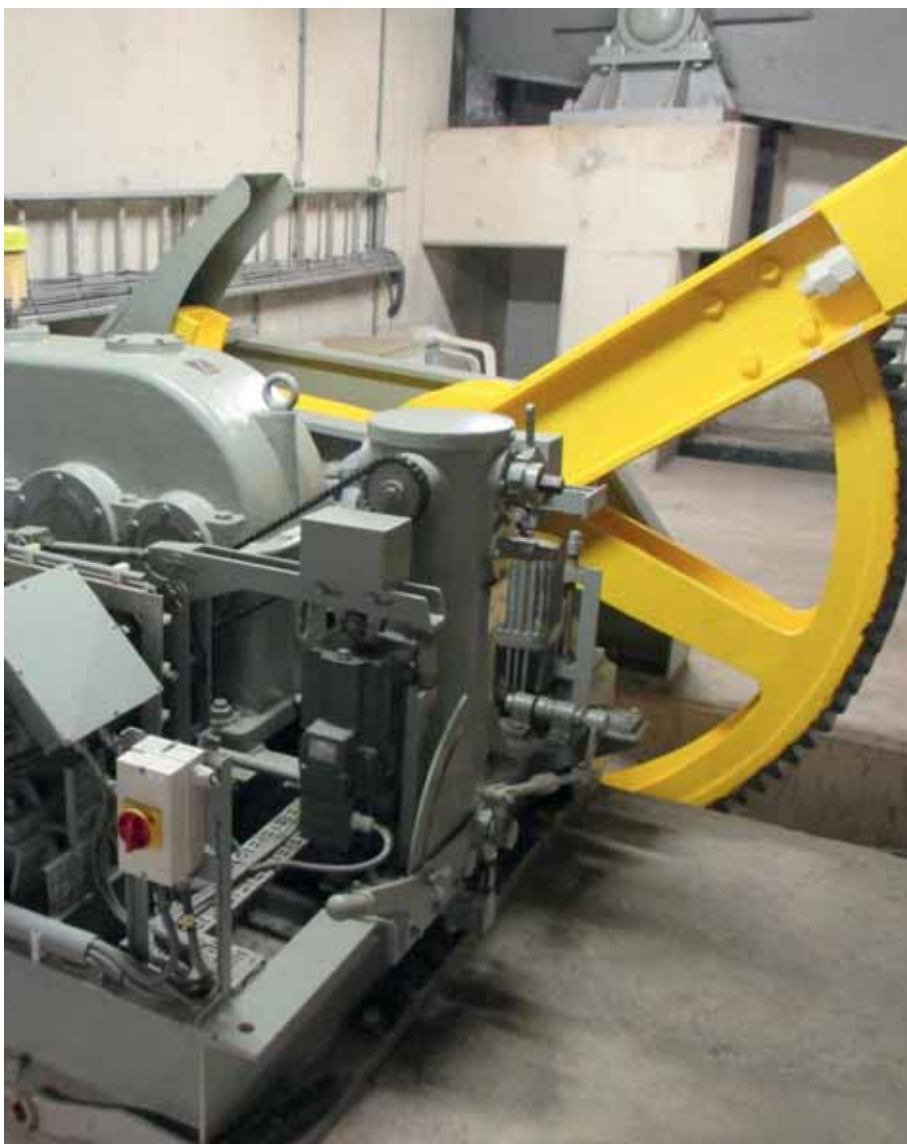
← **Figuur 6**

Onderdeel	Aardammerbrug		Papenbrug		Zegerbrug	
	Vermoeiing	Overbelasten	Vermoeiing	Overbelasten	Vermoeiing	Overbelasten
Vaste ligging						
Motor						
Remkoppeling						
Rem						
Tandwielkast						
Rondsel tandwiel						
Spieverbindingen						
Rondselas						
Lagers rondselas						
Rondsel panamawiel						
Trek-duwstang

Voorbeeld van de resultaten van de eerste toets aan de hand van de NEN 6786. Groen betekent: voldoet. De kleurschaal geel-oranje-rood geeft de oplopende ernst van de onderschrijding van de vereiste capaciteit aan.

Daarna wordt per onderdeel nagegaan of de capaciteit daarvan voldoende is. De resultaten kunnen in een tabel worden gezet waarin per component en per grenstoestand (vermoeding of overbelasten) zichtbaar is en in welke mate de capaciteit ontoereikend is, zie als voorbeeld figuur 6.

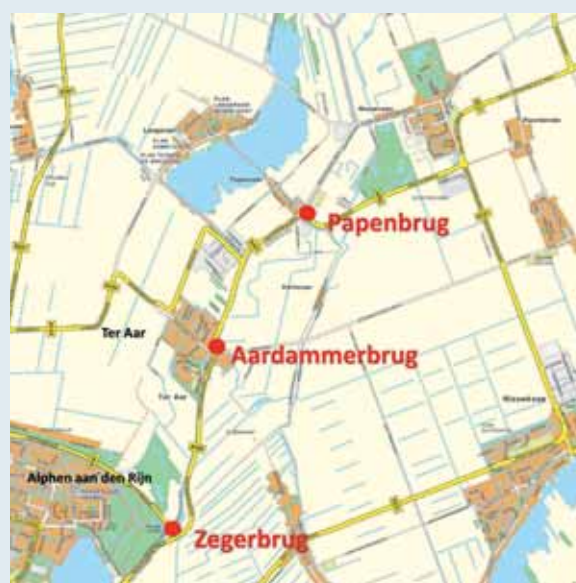
← **Figuur 8**

Onderdeel	Aardammerbrug		Papenbrug		Zegerbrug	
	Vermoeiing	Overbelasten	Vermoeiing	Overbelasten	Vermoeiing	Overbelasten
Vaste ligging						
Motor						
Remkoppeling						1,2
Rem						
Tandwielkast						revisie
Open tandwieloverbrenging					Niet aanwezig	
Spieverbindingen						
Rondsel						
Lagers rondsels						
Panamawiel						
As panamawiel						
Trek-duwstang			1,5			1,1

Voorbeeld van de resultaten van na het doorlopen van alle stappen van herberekening. Slechts enkele onderdelen resteerden voor revisie of aanpassing.

Resultaat van de beschouwingen voor deze drie bruggen is dat de eerder getrokken conclusie dat vrijwel alle onderdelen van het bewegingswerk zouden moeten worden vervangen, grondig kon worden herzien (zie figuur 8). Door de aanvullende, meer verfijnde berekeningen en een relatief beperkte verlenging van de openingstijden bleef de omvang van de vervanging beperkt. De grootste kostenposten die zijn overgebleven, betreffen de revisie van de tandwielkast van de Zegerbrug en het vervangen van de trek/duwstang van de Papenbrug. Hiermee is zowel conformiteit met de eisen aan constructieve veiligheid bereikt en tegelijk een potentiële kostenpost van ca. 1 miljoen aan bouwkosten voorkomen.

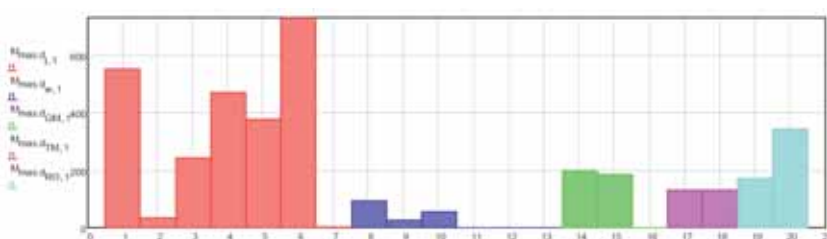
↑ **Figuur 9**

Koppels op het bewegingswerk op basis van de 20 voorgeschreven belastingcombinaties in de NEN 6786 (voorbeeld uit de berekening).

De onderdelen zijn getoetst aan de belastingcombinaties uit de VOB-2001/NEN 6786 die voortkomen uit overbelasten (breuk, direct fataal) en vermoeiing (breuk op langere termijn). In figuur 9 is een voorbeeld weergegeven van de berekende koppels per belastingcombinatie. De eerste analyse leverde op, dat de bewegingswerken niet voldoen aan de norm (zie figuur 3). Voor
